高潮災害防止検討委員会 (第1回)

(4) 住民被害状況及び意見・要望について

平成27年12月3日
宇城市役所

平成27年8月台風15号による被害状況

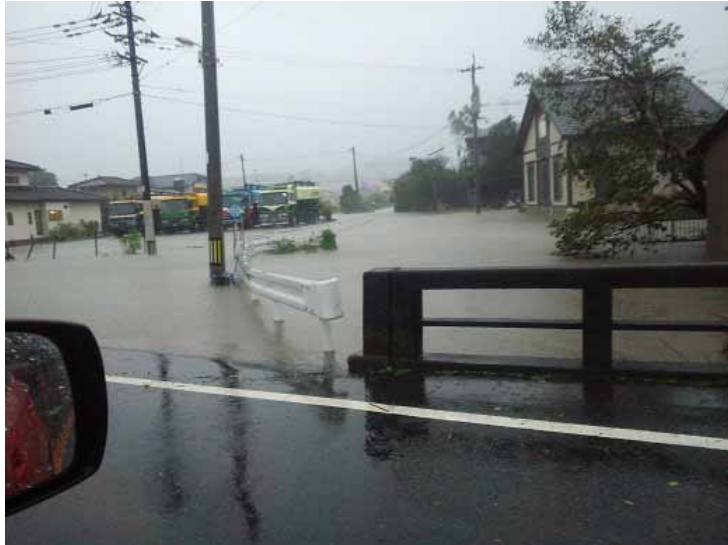
御領本区・高良(尻川周辺)

【H27.8.25 6:32】

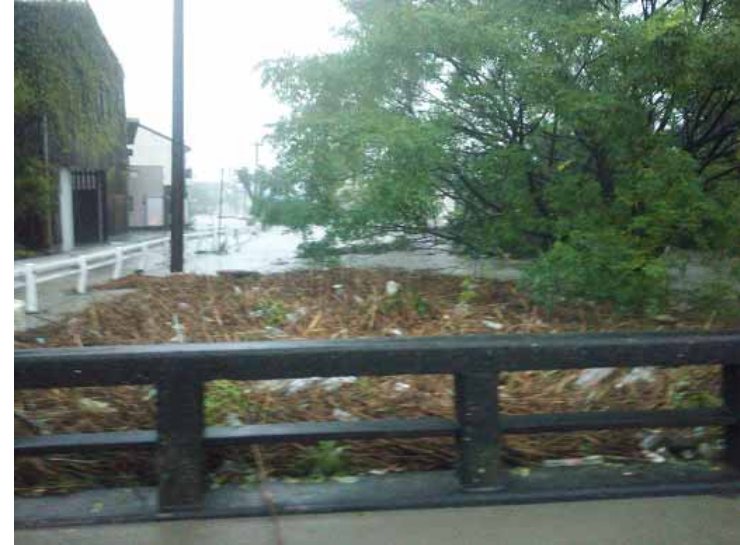
2区・3区(尻川周辺)

【H27.8.25 6:32】

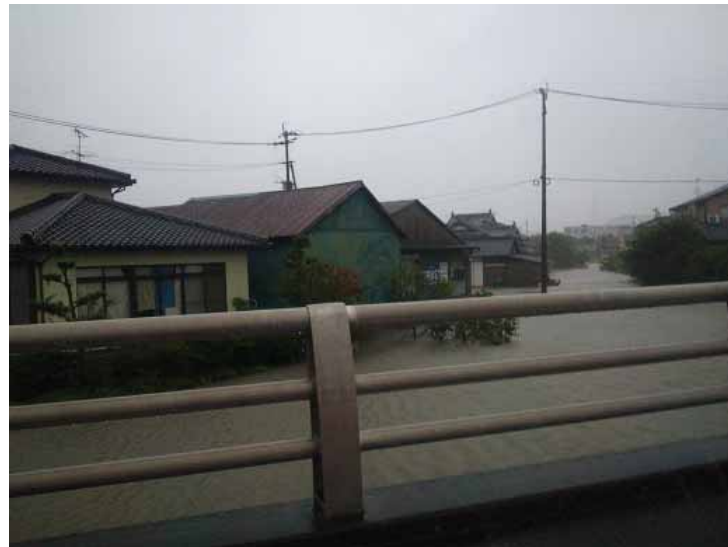
高良・3区(松火橋周辺(上流))

【H27.8.25 6:33】

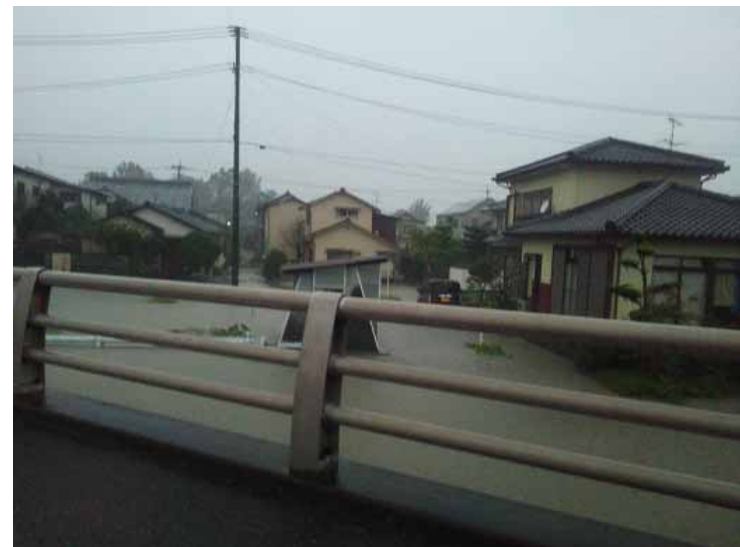
高良(松火橋周辺(上流))

【H27.8.25 6:33】
