高潮災害防止検討委員会 (第2回)

- (2) 水門付近の風速について
- (3) 降雨量の影響について
- (4) 水位上昇について

平成28年2月17日
宇城市役所

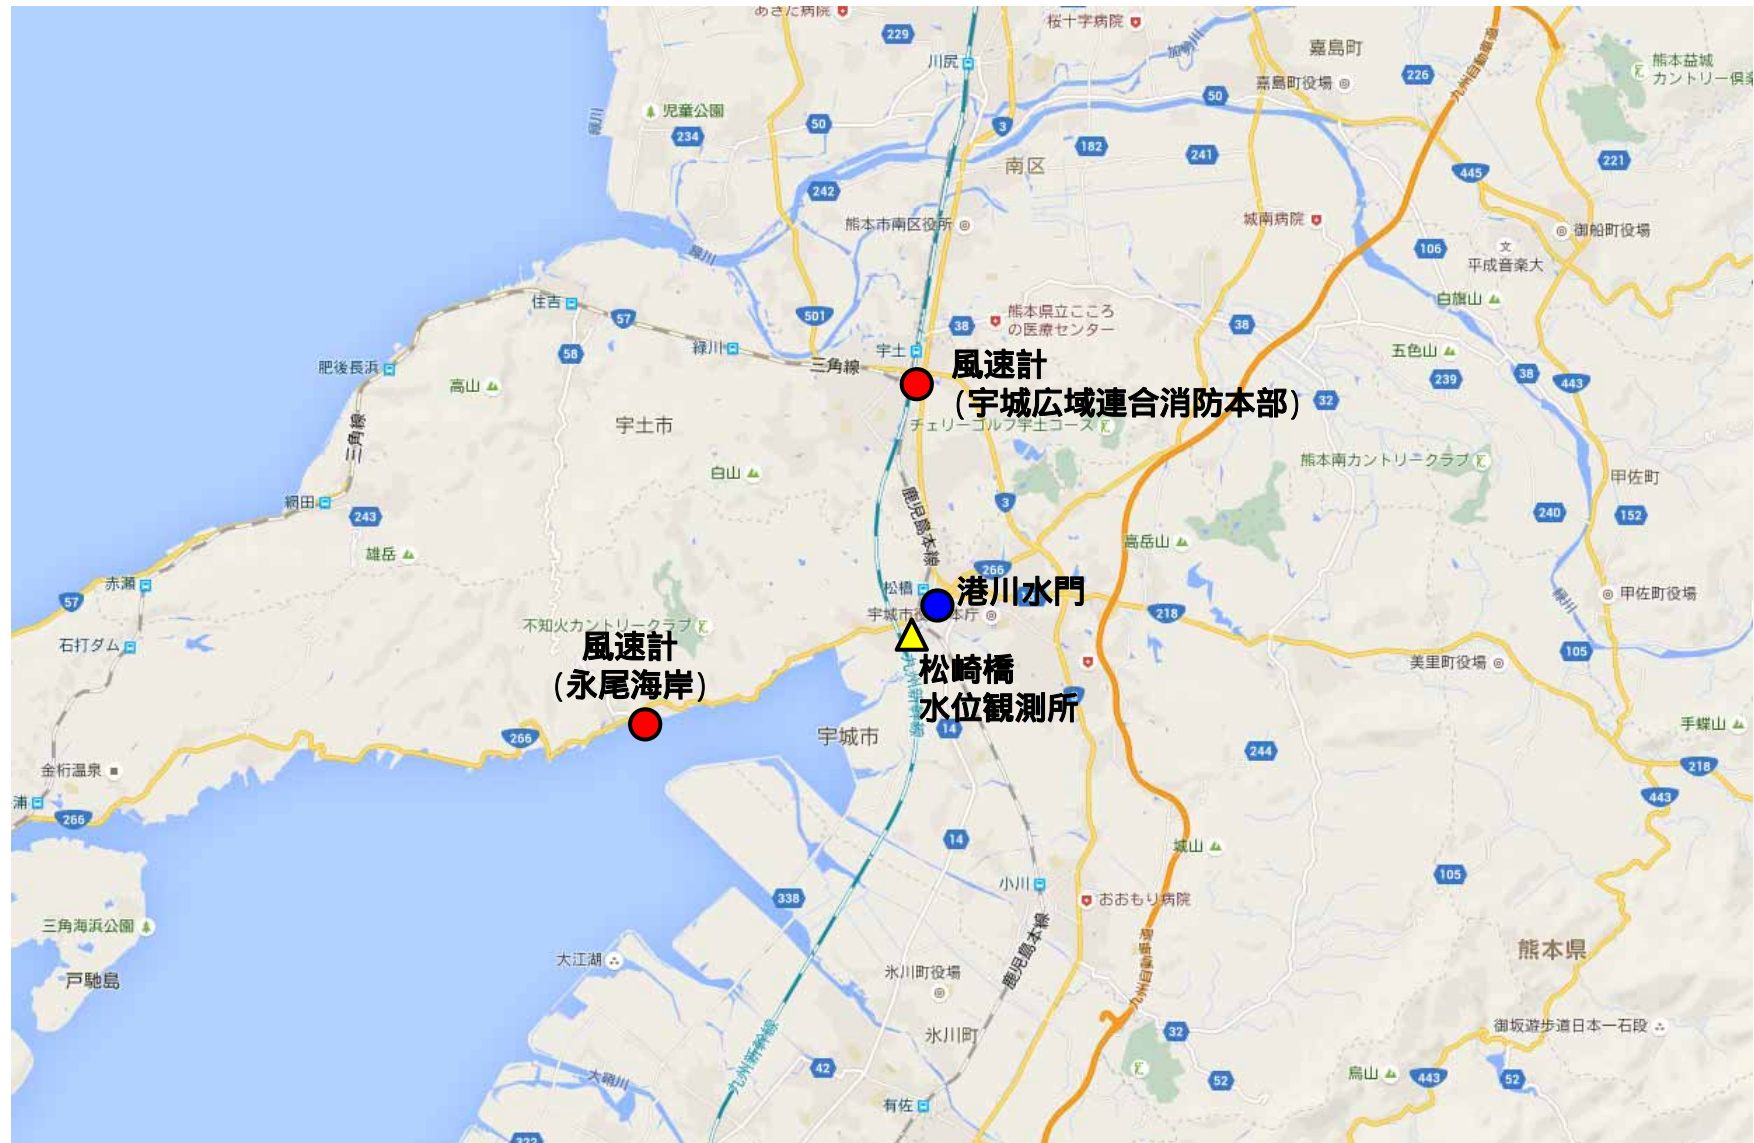
風速計位置

(2) 水門付近の風速について

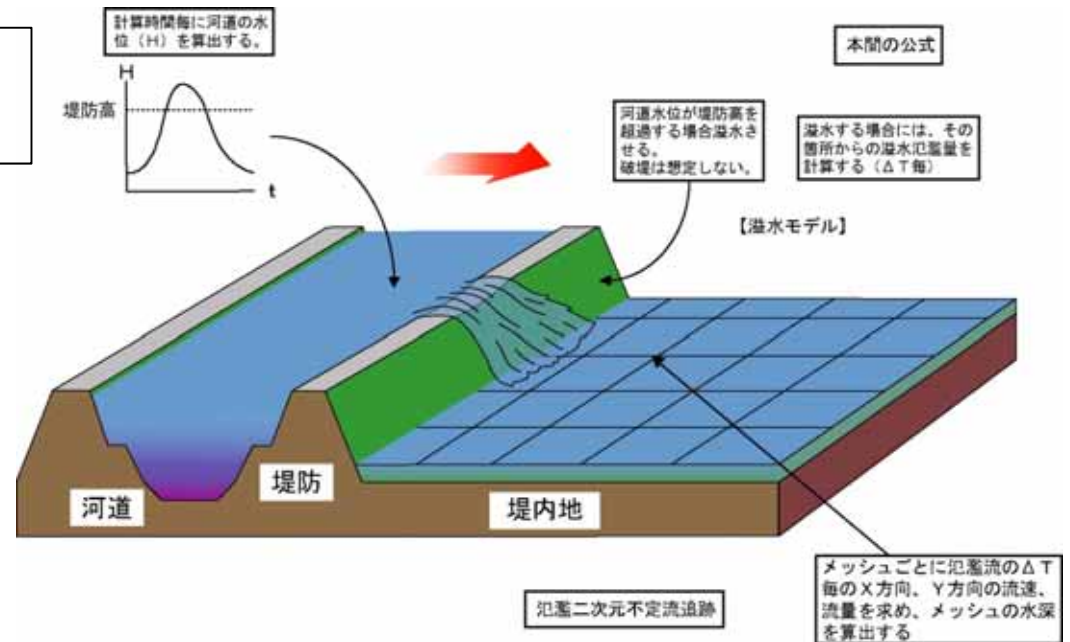
解析モデルの概要

河道 : 一次元不定流計算モデル
 氾濫域: 二次元不定流計算モデル

- ・河道内の水位、氾濫域内の浸水について、時間的な変化を解析
- ・氾濫域を格子状のメッシュ(10m)に分割し、地盤高や建物の障害率などを入力
- ・洪水ハザードマップのもととなる、浸水想定区域図作成の際に、良く採用される浸水解析手法

項目	条件等
雨	松橋観測所(県)の10分雨量(流出解析モデルにより雨から流量に変換)
大野川の水位(外水位)	松崎橋(県)の10分水位
水門操作	閉門開始 6:22, 開門開始 6:40 (全閉までの時間:11分)
県のポンプ	稼働開始 6:22, ポンプ規模 3m ³ /s (河道内ポンプ)
市のポンプ	稼働開始 TP.+1.5mに達した時点, ポンプ規模 1m ³ /s(1基のみ)

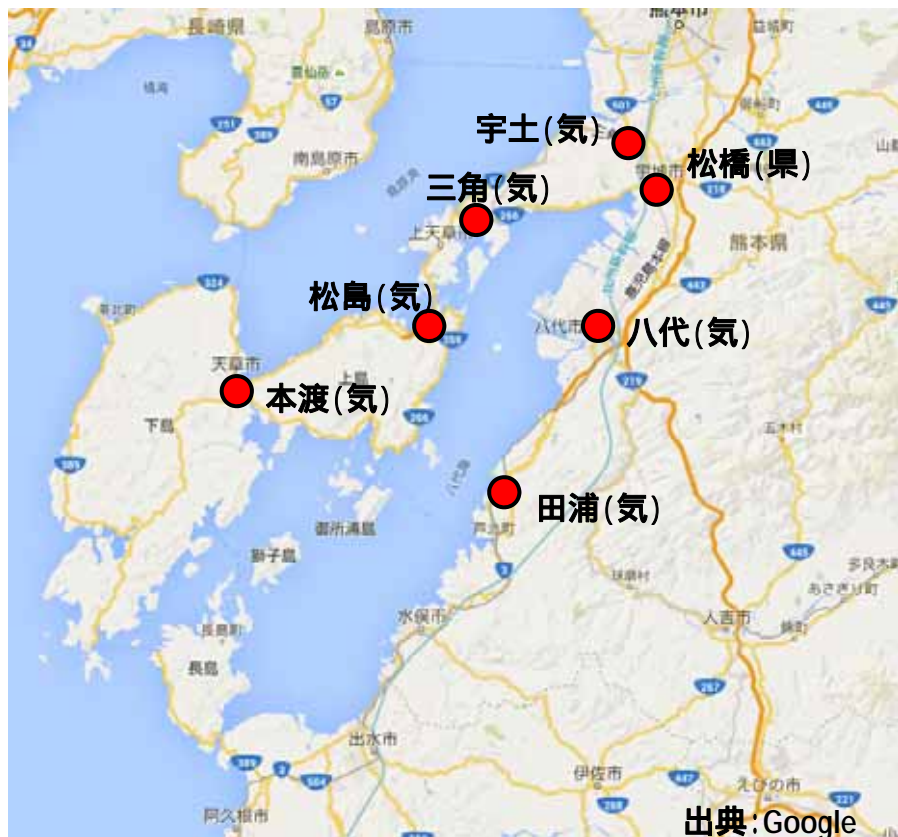
周辺の降雨状況(平成27年8月台風15号)

○ハイエトグラフ

時間雨量(mm)	日雨量(mm)
松橋(県)	13.0	37.0
八代(気)	23.0	71.5
三角(気)	14.5	60.0
松島(気)	27.0	63.5
本渡(気)	61.5	140.0
宇土(気)	17.5	59.5
田浦(気)	35.0	112.5

雨量データ	ピーク流量(m ³ /s)	
	浅井手川合流後	浅井手川
松橋(県)	13.6	1.8
本渡(気)	88.8	13.4
田浦(気)	52.5	8.4

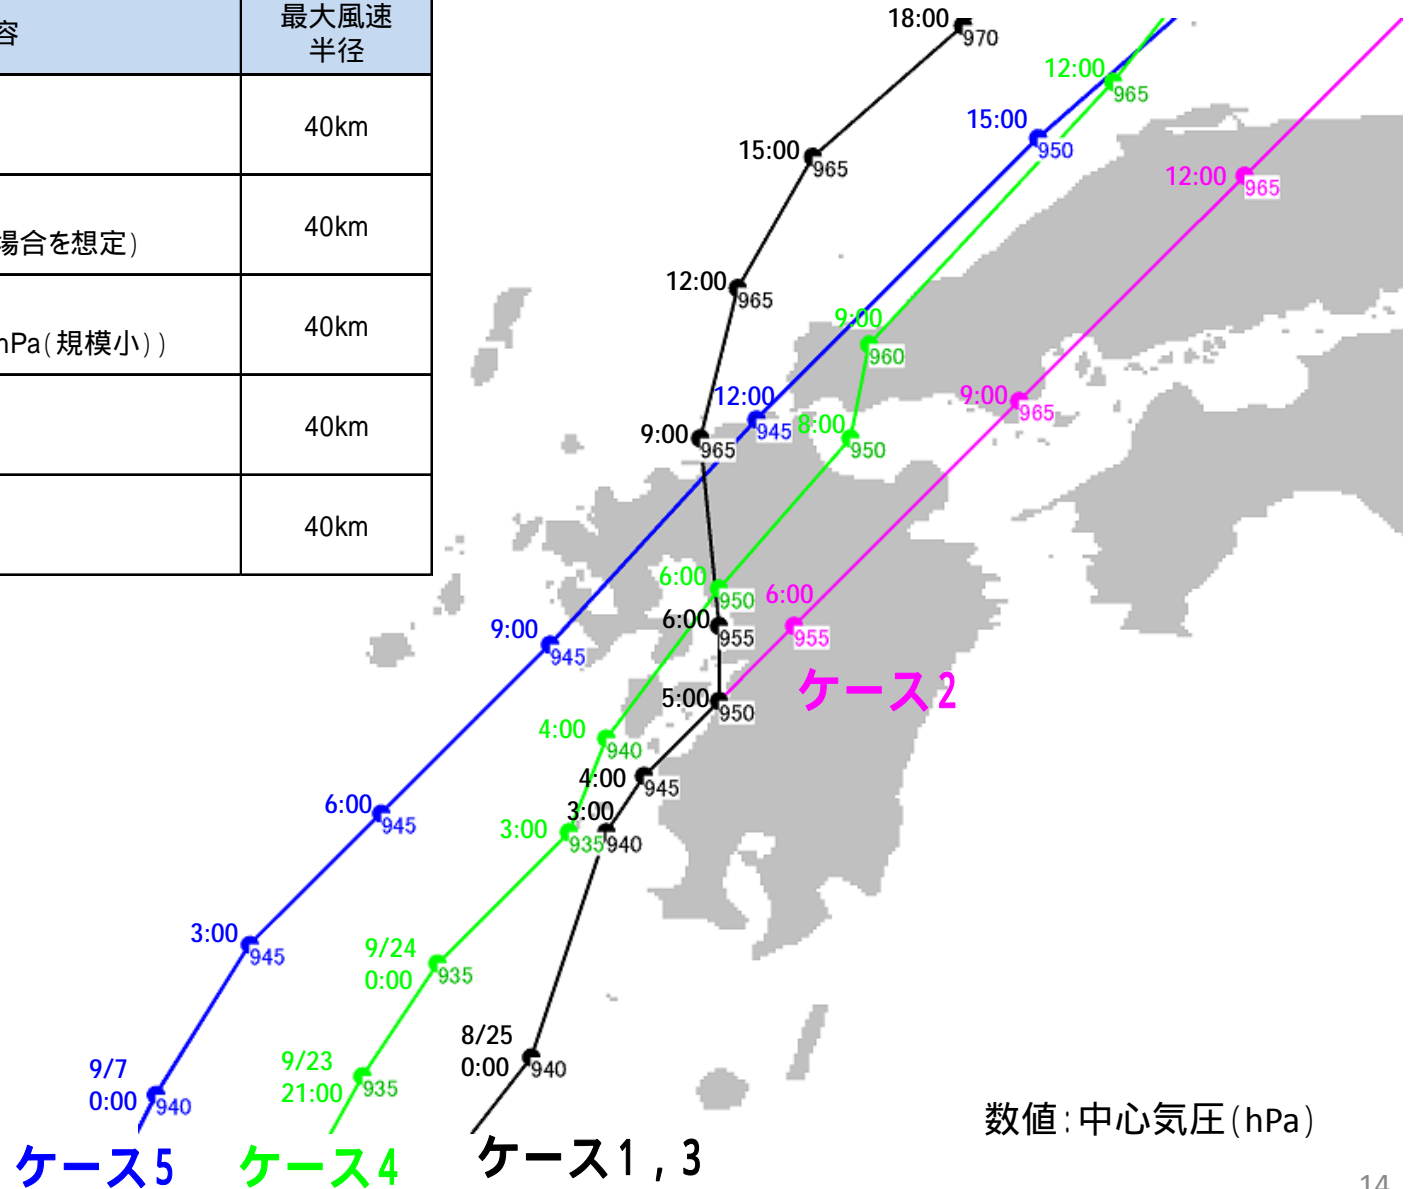
解析ケースと台風の進路

ケース	内容	最大風速半径
ケース1	平成27年台風15号 (再現計算)	40km
ケース2	平成27年台風15号 (そのまま北東に進んだ場合を想定)	40km
ケース3	平成27年台風15号 (最接近時中心気圧970hPa(規模小))	40km
ケース4	平成11年台風18号	40km
ケース5	平成16年台風18号 (水門操作を実施)	40km

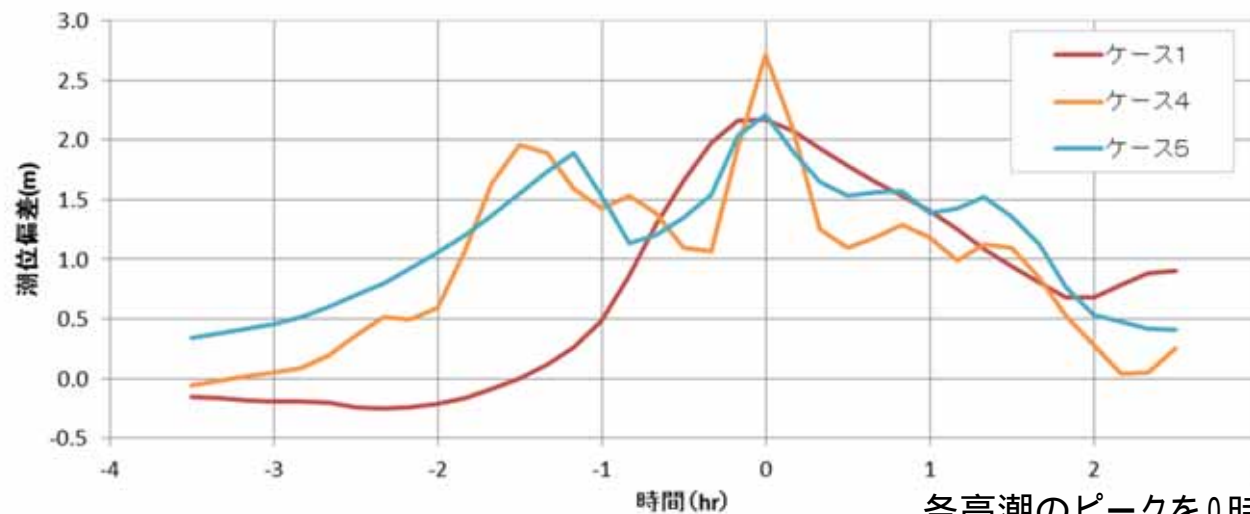
他の台風との水位上昇の比較(平成11年台風18号・平成16年台風18号)

ケース	内容
ケース1	平成27年台風15号
ケース4	平成11年台風18号
ケース5	平成16年台風18号

各高潮のピークを0時間に一致させている
